Radwegmängel Verbindung Schönbergweg-Linkstraße

(Anlage zum Schreiben an die Stadt Aschaffenburg)

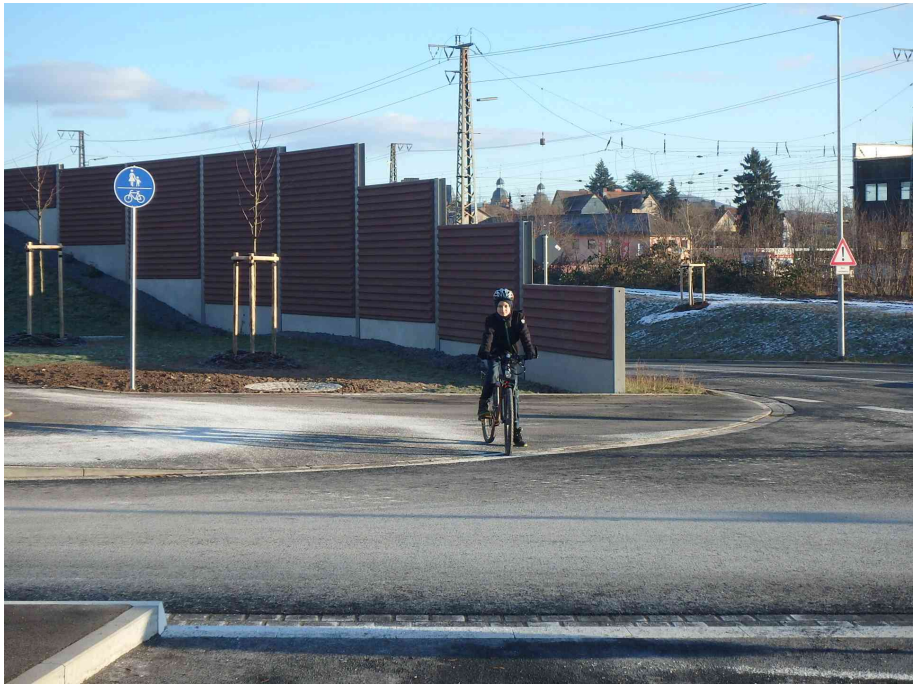
Ausfahrt zur Linkstraße nach Westen ohne Sichtbeziehungen

Die Lärmschutzwand verhindert klare Sichtbeziehungen. Beim Abbiegen schnell fahrender Fahrzeuge keine Möglichkeit für Fußgänger/Radfahrer diese rechtzeitig zu sehen.
